Datum: 2 augustus 2023  
Kenmerk: Z2023-00008050  
Onderwerp: Controle brandveilig gebruik IceBear Steenwijk B.V. Dolderweg 40 in Steenwijk

### **Het gebruik van het terrein is onvoldoende brandveilig**

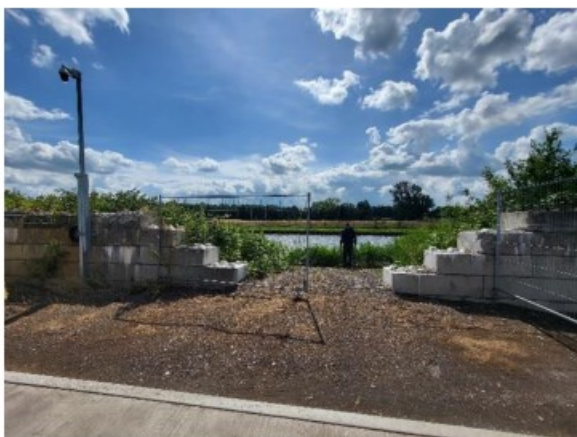
Er is voldoende (secundaire) bluswatervoorziening aanwezig. De secundaire bluswatervoorziening is bereikbaar vanaf het perceel grenzend aan het kanaal. Het terrein is bereikbaar middels 24-uursbewaking.

Secundaire bluswatervoorziening

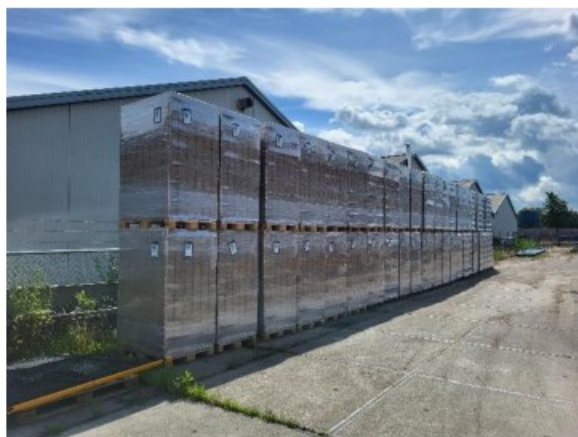
Er is gebleken dat de buitenopslag niet voldoet aan de voorschriften vanuit het Bouwbesluit 2012. Het gaat hierbij om de opslag van 34 pallets met houtblokken op ca. 1 meter afstand van de perceelsgrens (art. 7.7 Bouwbesluit 2012).

Tijdens de controle is aangegeven dat sprake was van een tijdelijke buffer van opslag van pallets met houtblokken. Deze buffer is ontstaan vanwege een verminderde afname. Tijdens de rondgang is afgesproken dat de gebruiker de opslag nabij de perceelsgrens op korte termijn verplaatst.

Opslag nabij perceelsgrens

- Er mag geen sprake zijn van brandoverslag naar omliggende percelen. Rondom de perceelsgrenzen dient sprake te zijn van voldoende afstand, zodat de straling tot aangrenzende gebouwen op een ander perceel onder de 15 kW/m<sup>2</sup> blijft. De straling moet worden beperkt door het vergroten van de afstand en/of door het treffen van maatregelen om de brandoverslag naar omliggende gebouwen te beperken (bijvoorbeeld door middel van een betonnen afscheiding). Om de exacte afstand te bepalen dient een berekening te worden uitgevoerd.

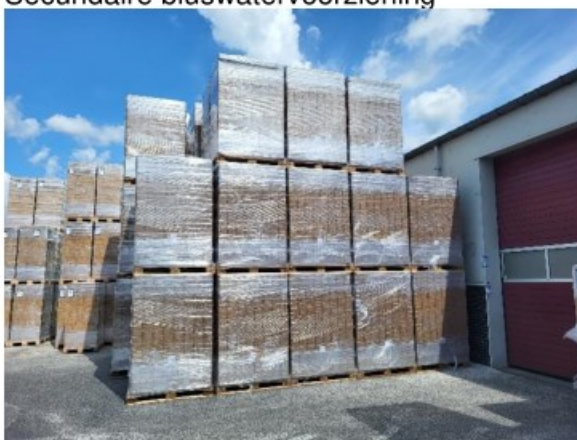
- Er is sprake van brandbare opslag grenzend aan gebouwen (art. 2.82 en art. 2.83 Bouwbesluit 2012). De omvang van het gebouw, inclusief aangrenzende buitenopslag, mag maximaal 2.500 m<sup>2</sup> zijn. Het aantal pallets dat aaneengeschaald aan de gebouwen staat dient hierdoor beperkt te zijn. Aanvullend kan, zoals besproken met de gebouweigenaar, met belijning de maximale omvang worden aangeduid. Daarbij dient te worden voldaan aan een WBDBO van 60 minuten naar omliggende percelen en andere gebouwen op hetzelfde perceel door middel van een brandscheiding of voldoende afstand

Buitenopslag

Mocht er in de toekomst een buffer ontstaan, waarbij sprake is van een overschrijding van bovenstaande waarden dan dient de buitenopslag te voldoen aan het Bouwbesluit 2012 of op een ander terrein plaats te vinden. Indien nogmaals sprake is van teveel gereed product dient overwogen te worden of de buitenopslag op het aangrenzende perceel (grondstoffenopslag) opgeslagen dient te worden.
