## Verkennd bodemonderzoek

Adres: Kalverstraat 19  
Postcode, Plaats: 8331 JL Steenwijk

Projectnummer: **1926045**  
Versie: **01**  
Revisiestatus: Definitief

Uitvoering conform: NEN 5740

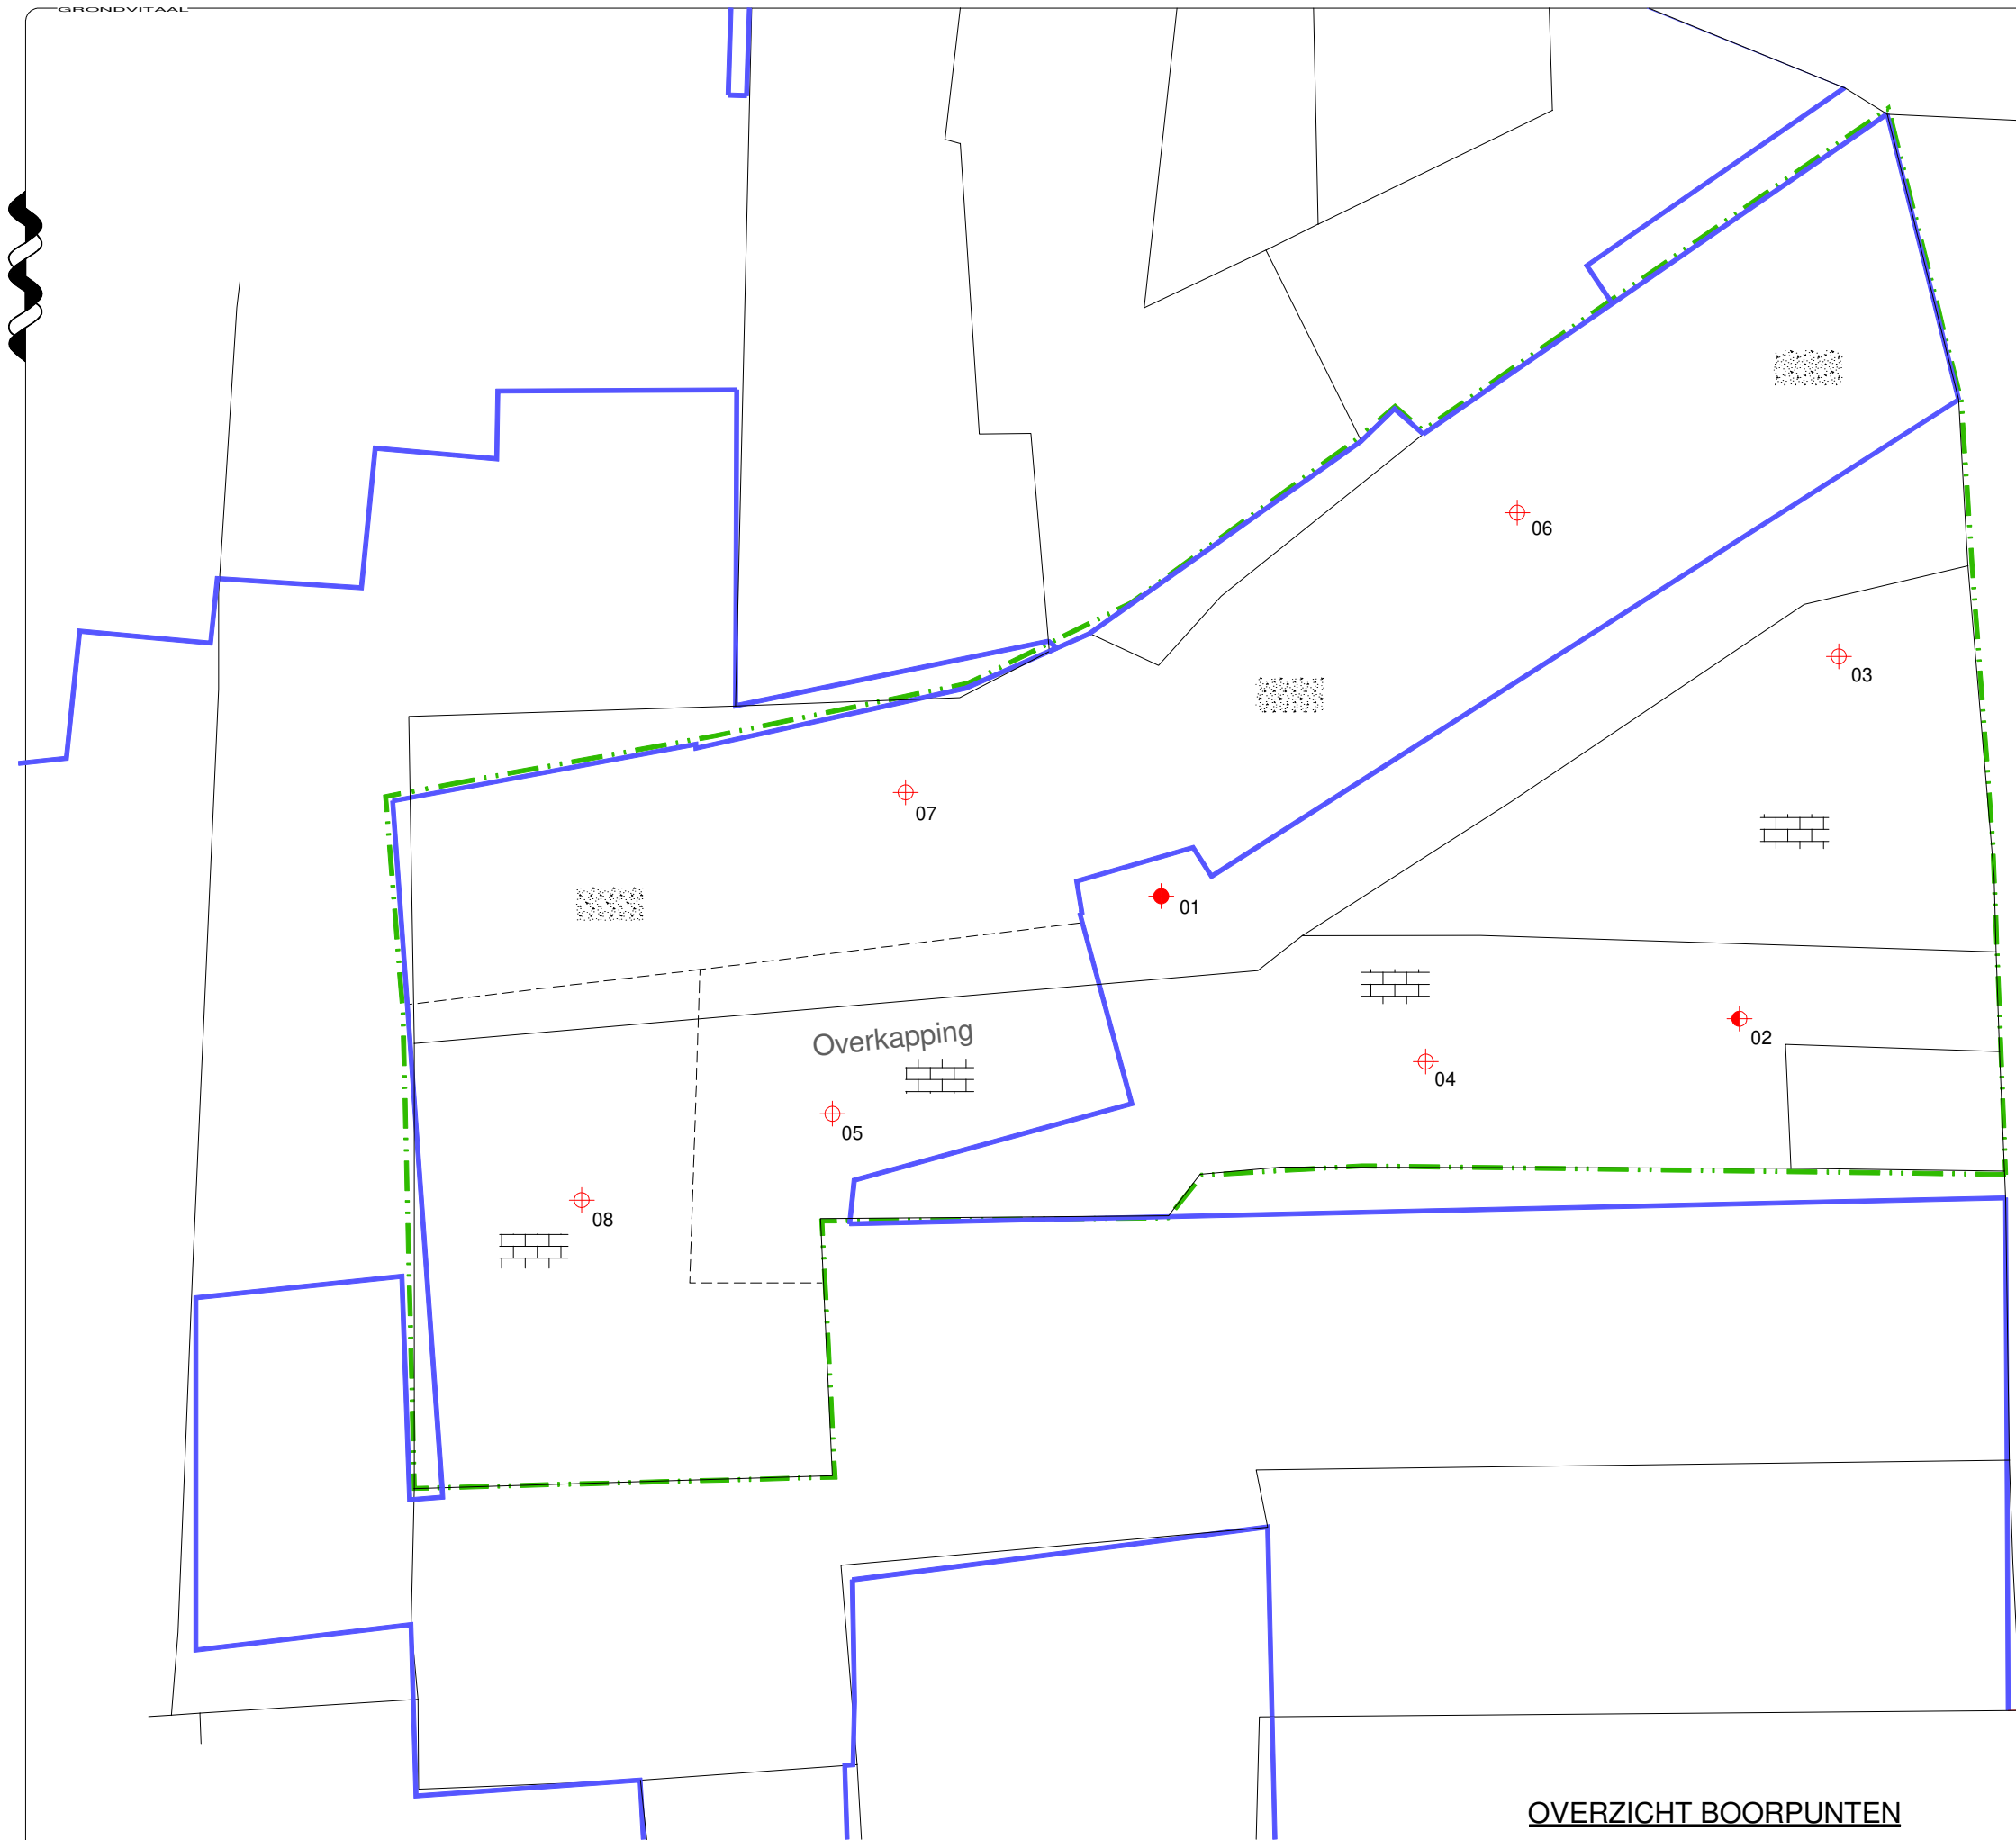
OVERZICHT BOORPUNTEN

Het veldwerk is uitgevoerd door milieukundig medewerker ing. M.C. van der Heijden op 23 en 24 april 2019. Verdeeld over de onderzoekslocatie zijn in totaal **8** handboringen uitgevoerd (zie bijlage 1 voor boorpuntenoverzicht).

Voor een overzicht van de boorpunten wordt verwezen naar bijlage 1.

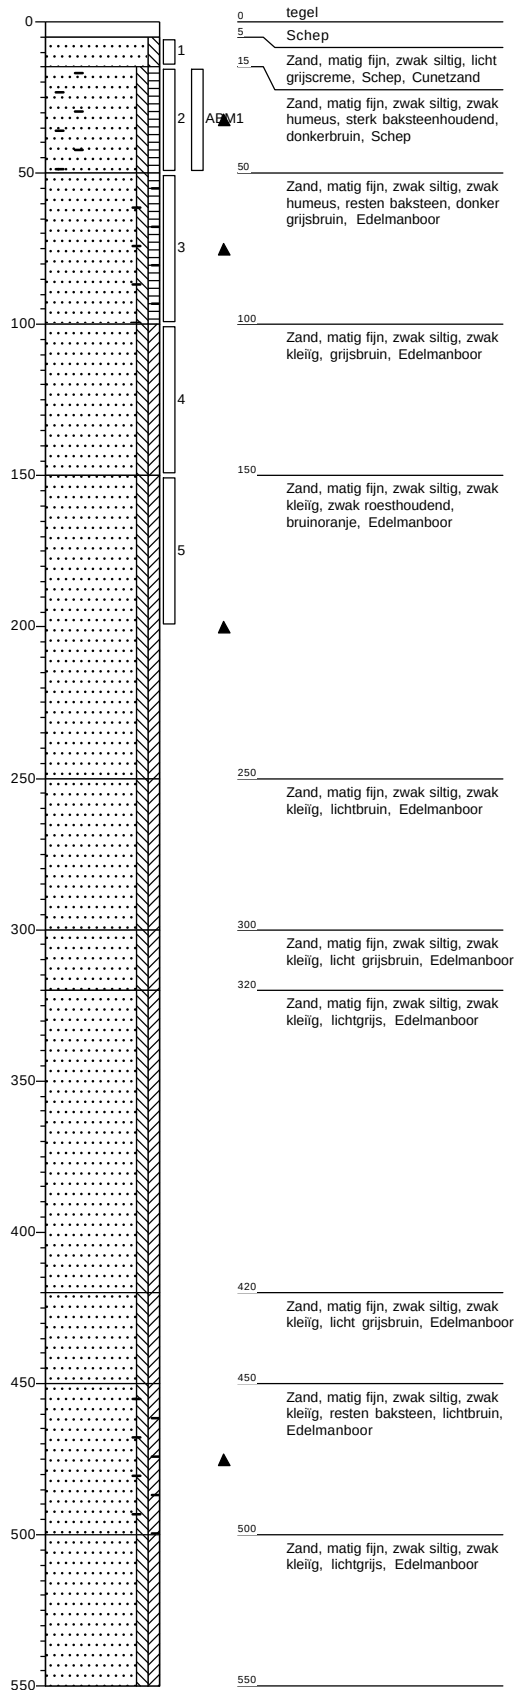
## Boring: 01

Vervolgens is door middel van een proefboring (boring 1) tot 5,50 m. –mv. gebleken dat het grondwater zich op een grotere diepte dan 5,0 m.-mv. bevindt. Overeenkomstig NEN 5740 is het plaatsen van een peilbuis hierdoor achterwege gebleven.

| Boring | Diepte boring (m -mv) | Traject (m -mv) | Grondsoort | Waargenomen bijzonderheden |
|---|---|---|---|---|
| 01 | | 0,15 - 0,50 | Zand | sterk baksteenhoudend |
| | | 0,50 - 1,00 | Zand | resten baksteen |
| | | 1,50 - 2,50 | Zand | zwak roesthoudend |
| | | 4,50 - 5,00 | Zand | resten baksteen |

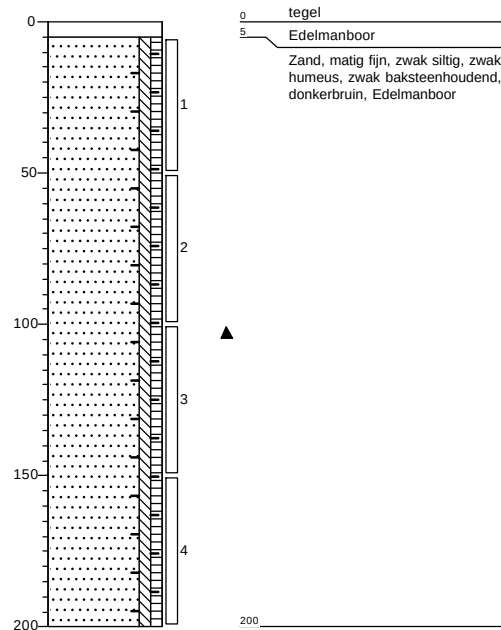
## Boring: 02

| Boring | Diepte boring (m -mv) | Traject (m -mv) | Grondsoort | Waargenomen bijzonderheden |
|---|---|---|---|---|
| 02 | 2,00 | 0,05 - 2,00 | Zand | zwak baksteenhoudend |

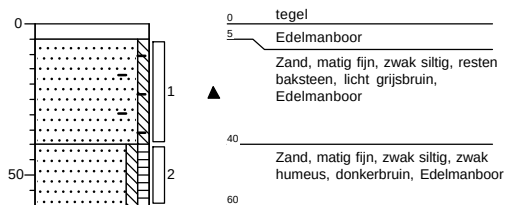
**Boring: 04**

| Boring | Diepte boring (m -mv) | Traject (m -mv) | Grondsoort | Waargenomen bijzonderheden |
|---|---|---|---|---|
| 04 | 0,60 | 0,05 - 0,40 | Zand | resten baksteen |

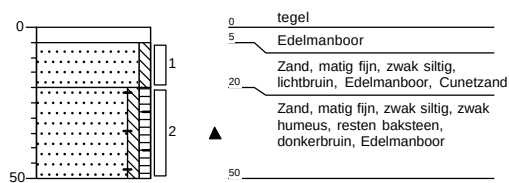
**Boring: 05**

| Boring | Diepte boring (m -mv) | Traject (m -mv) | Grondsoort | Waargenomen bijzonderheden |
|---|---|---|---|---|
| 05 | 0,50 | 0,05 - 0,20 | Zand | Cunetzand |
| | | 0,20 - 0,50 | Zand | resten baksteen |

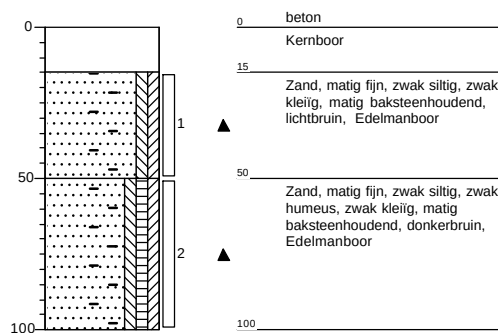
**Boring: 06**

| Boring | Diepte boring (m -mv) | Traject (m -mv) | Grondsoort | Waargenomen bijzonderheden |
|---|---|---|---|---|
| 06 | 1,00 | 0,15 - 0,50 | Zand | matig baksteenhoudend |
| | | 0,50 - 1,00 | Zand | matig baksteenhoudend |

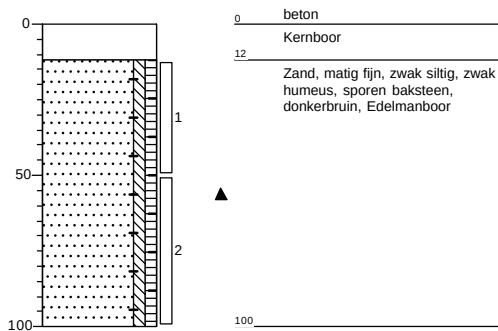
**Boring: 07**

| Boring | Diepte boring (m -mv) | Traject (m -mv) | Grondsoort | Waargenomen bijzonderheden |
|---|---|---|---|---|
| 07 | 1,00 | 0,12 - 1,00 | Zand | sporen baksteen |
