# Energieadvies

*Spijkervetstallen  
Kalverstraat 11, Steenwijk*

Projectnr: 240085  
Versie: 1  
Groningen, 29-5-2024

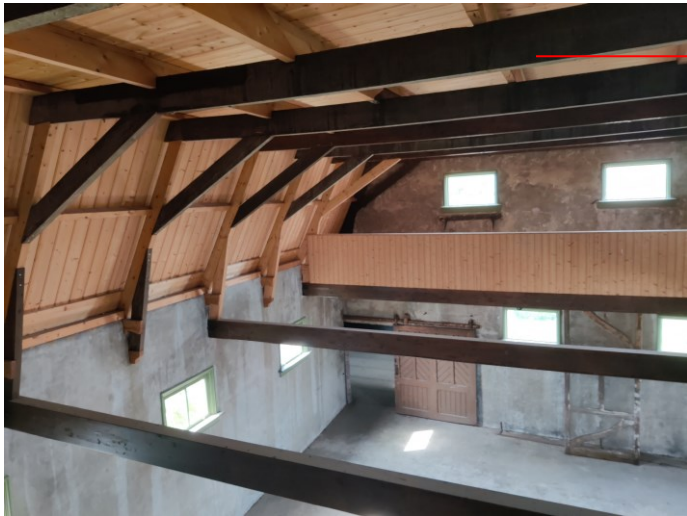
*Kapconstructie  
boven de vide*

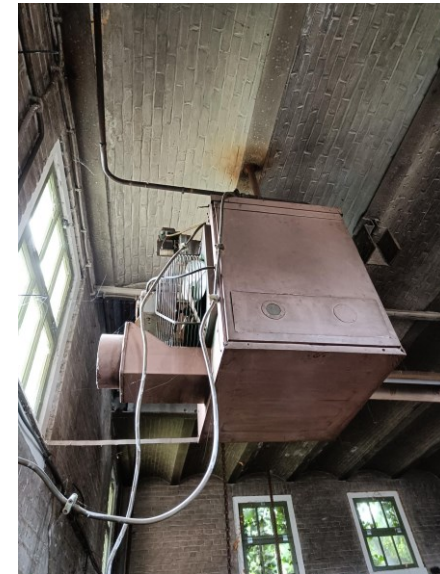
## CV-installatie

- Lokale gasgestookte luchtverhitter;
- Ventilatiesysteem A aanwezig;
- De gebruiker zou graag het gehele pand willen conditioneren, indien dit technische haalbaar is.

Alleen het achterste deel van het gebouw wordt momenteel verwarmd door middel van een gasgestookte luchtverhitter. De overige ruimtes worden niet verwarmd.

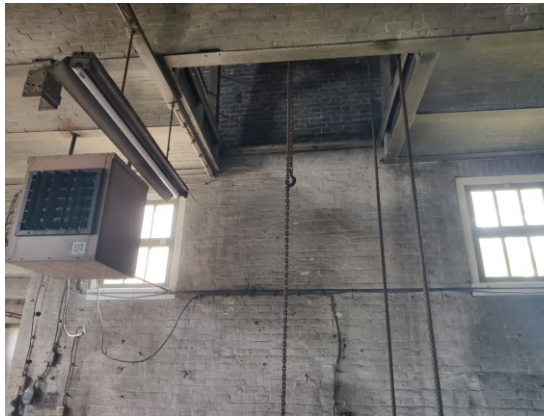
*Gasgestookte luchtverhitter naast het luik voor de kraan*

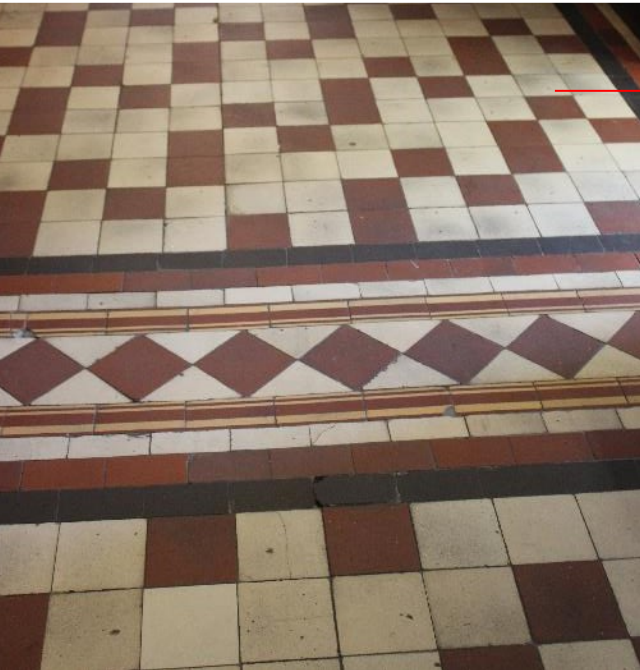
Voorbeeld  
monumentale  
tegelvloer

Bij het plaatsen van vloerverwarming dient voldoende aandacht te worden besteed aan de aan- en afvoerleidingen van het verwarmingssysteem (bereikbaarheid). Daarnaast dient de isolatie tussen rand van de vloer en buitenmuren een redelijke isolatiewaarde te hebben. Gebruik hiervoor 40mm EPS isolatieplaat. Een dunne schuimband zorgt wel voor een fysieke ontkoppeling maar dit is te weinig voor thermische isolatie waardoor er onnodig energie verloren gaat. De vloerisolatie bestaat uit drukvaste EPS met een dikte van 120mm. De betonvloer wordt gestort op de isolatieplaten en voorzien van wapening, uitgangspunt voor de dikte is 120mm maar laat de wapening en de dikte altijd narekenen door een constructeur. Als een vloer is voorzien van monumentale tegels of natuursteen, dan is vervanging niet mogelijk.

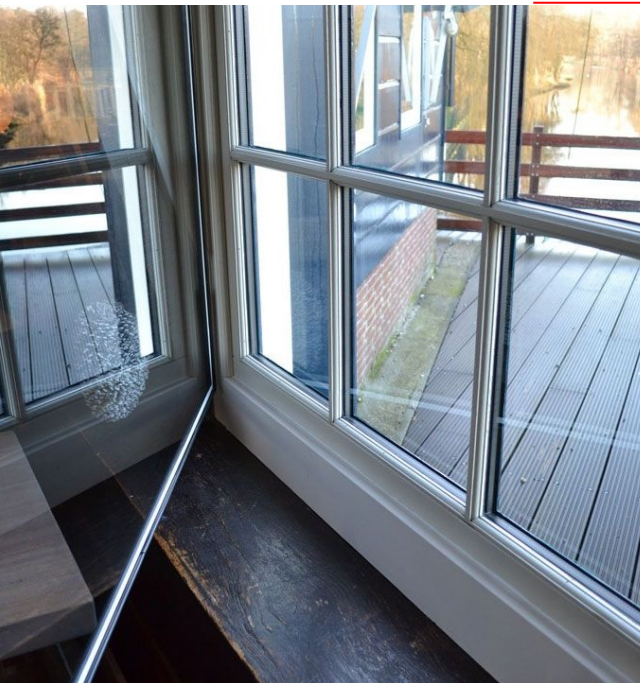
Achterzetbeglazing  
Scharnierend  
uitgevoerd

Een enkele laag glas laat veel warmte door, dit leidt tot energieverlies en een comfortverlies. Door een extra laag glas toe te voegen, wordt het energieverlies aanzienlijk verminderd en neemt het comfortniveau toe. Een voorzetraam aan de buitenzijde heeft veel effect op de uitstraling van een historisch raam. Daarom worden voorzetramen bij monumenten doorgaans alleen binnen toegestaan. In de rest van dit maatregelblad wordt zo'n voorzetraam aan de interieurzijde een achterzetbeglazing genoemd. De bevestiging van achterzetbeglazing kan vast, schuivend, scharnierend of demontabel worden aangebracht, waarbij scharnierend, schuivend of demontabel de voorkeur heeft om de ruimte tussen het monumentale raam en de achterzetbeglazing periodiek te kunnen reinigen. Hier kunt u meer lezen over deze maatregel en waar deze wordt toegepast.

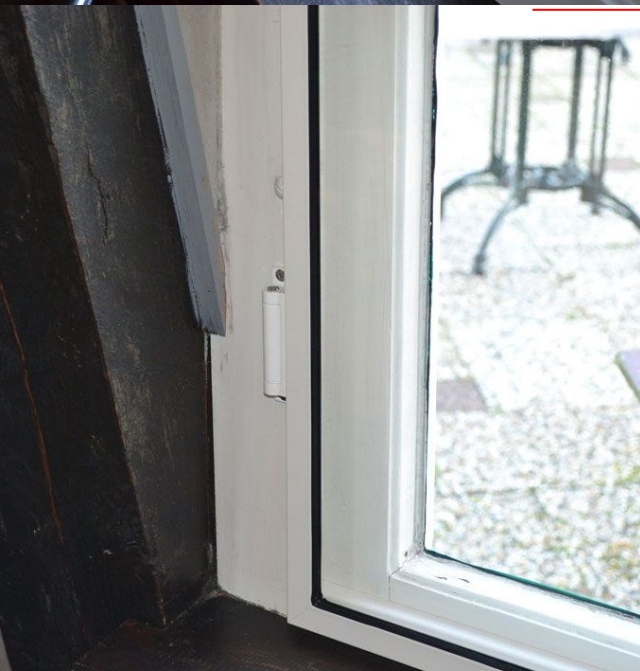
Detail scharnierend  
raam

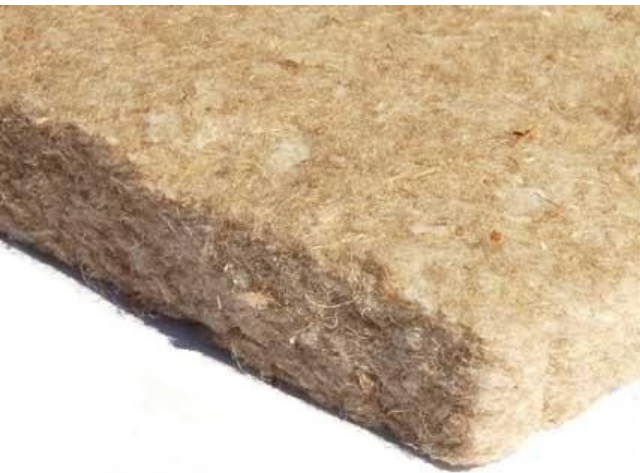
Vlasisolatie

| Onderdeel: | Buitenmuren interieurzijde |
| Bouwlaag: | Algemeen |

Wij adviseren om vlasisolatie te plaatsen omdat deze goede vochtbufferende eigenschappen heeft waardoor vochtrisico's zoals inwendige condensatie worden verminderd. Naast de thermische isolerende werking van vlaswol, heeft dit materiaal ook goede akoestische isolerende eigenschappen en het materiaal wordt gemaakt van hernieuwbare grondstoffen waardoor de milieubelasting veel minder is dan bij materialen die zijn gemaakt van fossiele grondstoffen. Om het risico op vocht in de constructie door condensatie van vochtige binnenlucht te voorkomen, moet er een dampremmende laag worden aangebracht aan de interieurzijde van de isolatie. Wij adviseren om hier een klimaatfolie voor te gebruiken. Klimaatfolie heeft de eigenschap dat het in de winter tegen gaat het dat waterdamp in de isolatielaag en constructie kan trekken. In de zomer laat het juist vocht uit de isolatielaag en constructie ontsnappen.

De dampdichtheid dient goed te worden uitgevoerd, dit is extra belangrijk bij aansluitingen en doorvoeren. Dit om inwendige condensatie te voorkomen. In de isolatie mogen geen holle ruimtes voorkomen en deze dient goed aan te sluiten op de muur, er dient geen spouw aangebracht te worden tussen muur en isolatie. Leidingwerk en wandcontactdozen mogen ook geen lekken vormen in de folie om het risico op inwendige condensatie uit te sluiten, deze moeten met tape luchtdicht uitgevoerd worden. Aansluitingen tegen binnengevels moeten met compriband worden afgedicht. De aansluiting van een geïsoleerde dagkant op een kozijn wordt luchtdicht afgewerkt met een geschikte tape.

Momenteel bestaan de buitengevels uit ongeïsoleerd massief metselwerk. Om warmteverlies tegen te gaan wordt geadviseerd om voorzetwanden te plaatsen aan de binnenzijde van de buitengevels. Voorzetwanden blijken een effectieve manier van isoleren te zijn. Er dient wel de nodige aandacht geschonken te worden aan het plaatsen ervan om te voorkomen dat er schade ontstaat aan bijvoorbeeld houten balkkoppen. In dit hoofdstuk kunt u meer lezen over deze maatregel en wat de aandachtspunten zijn.

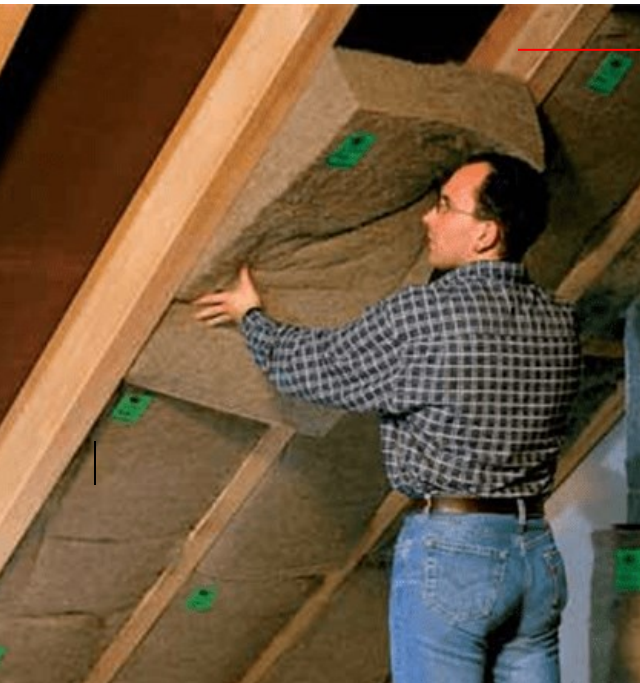
Vlasisolatie  
Geplaatst tussen  
sporen

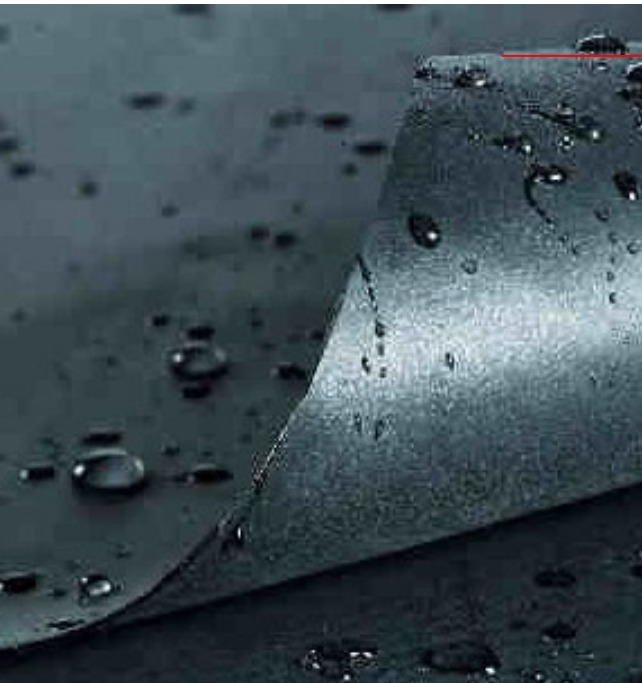
EPDM dakbedekking

Het dak is voorzien van bitumendakbedekking. Om het dak te kunnen isoleren, moet de dakbedekking vervangen worden. Wij adviseren het bitumen daarbij te vervangen door EPDM. Dat is beter voor het milieu en gaat langer mee. EPDM moet wel in het geheel verlijmd worden op de goed bevestigde ondergrond. De dakrand wordt afgewerkt met een zinken deklijst met kraal.

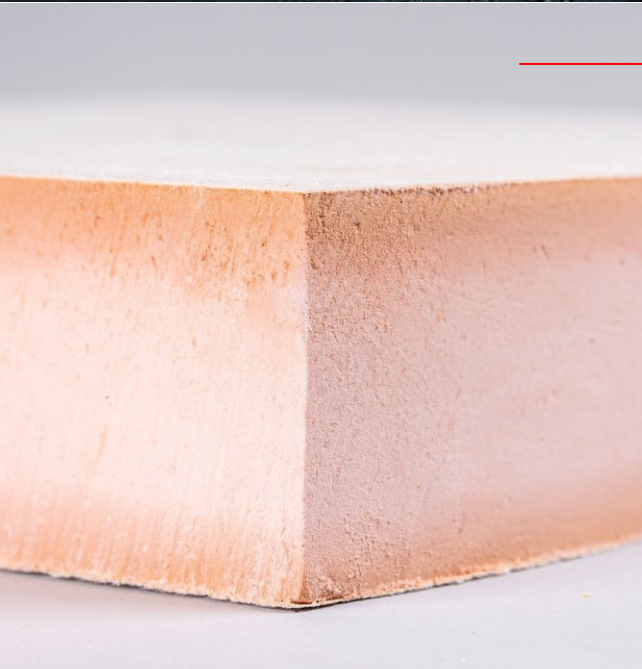
Resolschuim isolatie

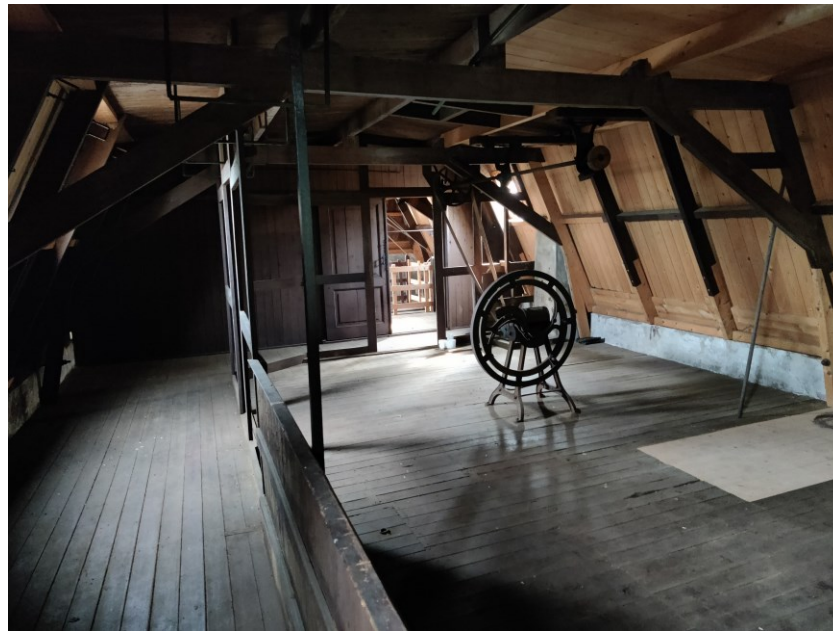
Mogelijke locatie technische ruimte voor o.a. de LBK

Ten behoeve van de ventilatie dient een nieuwe luchtbehandelingskasten met WTW (+/- 8.000 m<sup>3</sup>/h) te worden geplaatst. Deze kan het beste op de tweede verdieping worden geplaatst. Er dient gecontroleerd te worden of de nieuwe LBK gewicht technisch op de tweede verdieping geplaatst kan worden. Een definitief kanalenroute dient nog ontworpen te worden. De lucht wordt in de ruimtes gebracht door middel van roosters ingeblazen. Op de begane grond in het voorste deel van het gebouw wordt de ventilatielucht ook gebruikt om te verwarmen. Hiervoor dienen naverwarmers in de kanalen te worden geïnstalleerd. Om deze kanalen en naverwarmers uit het zicht te plaatsen adviseren wij om deze in de originele voerbakken te maken. Het definitieve ontwerp hiervan dient nog uitgewerkt te worden. De lucht wordt door middel van de bestaande openingen en overstorten in de verdiepingsvloeren afgezogen. Er dient speciale aandacht te worden besteed aan de doorvoeringen om de monumentale waarden van het pand zo min mogelijk aan te tasten. De nieuwe luchtbehandelingskast dienen te worden voorzien van warmteterugwinning (warmtewiel heeft de voorkeur), een change-over batterij, regeling en van de benodigde dempers. Naar inschatting zal de luchtbehandelingskast een afmeting van 4,7 x 1,7 x 1,8 m (L x B x H) hebben.

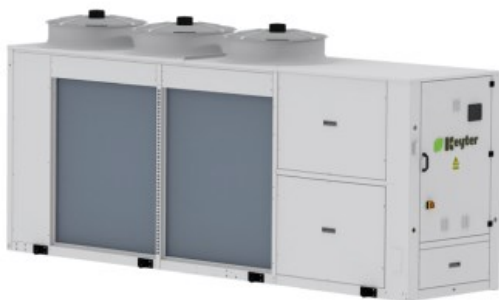
Lucht-water warmtepomp

Voor de afgifte van de warmte dient gekozen te worden voor een lage temperatuur afgiftesysteem, in de vorm van verwarmingsbatterijen in de luchtbehandelingskast, vloerverwarming op de begane grond en eerste verdieping, wandverwarming op de begane grond in het voorste deel van het gebouw en lage temperatuur convectoren op de tweede verdieping. Per ruimte dient een thermostaat te worden aangelegd zodat op ruimteniveau kan worden geregeld voor een optimaal comfort. Naast het verwarmen, kunnen de warmtepomp, de luchtbehandelingskast, de vloerverwarming, de wandverwarming en de lage temperatuur convectoren gebruikt worden voor het koelen van het gebouw.

Voor optimale efficiëntie en ter preventie van condensatie op leidingen, dient al het leidingwerk toereikend geïsoleerd te worden.

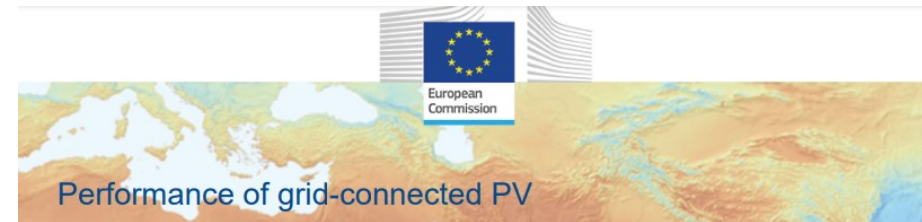
### PVGIS-5 estimates of solar electricity generation:

Op basis van inschatting is het platte/ licht hellende dak van het gebouw geschikt voor een PV-installatie bestaande uit 61 panelen. Wij adviseren om te kiezen voor PV-panelen van minimaal 435 Wp/stuk welke terug te vinden zijn in de database van het BCRG (Bureau Controle Registratie Gelijkwaardigheid). Volgens een simulatie heeft een PV-installatie, bestaande uit 61 panelen, die nagenoeg horizontaal liggen, een jaarlijkse opbrengst van 22.488 kWh.
