### Activiteitenplan sloop complex 389.02, Steen- wijk

Ontheffingsaanvraag ruimtelijke ingrepen Wet natuurbescherming

Woonconcept

| Projectcode | Datum | Status |
|---|---|---|
| 18-557 | 18 mei 2021 | Definitief |

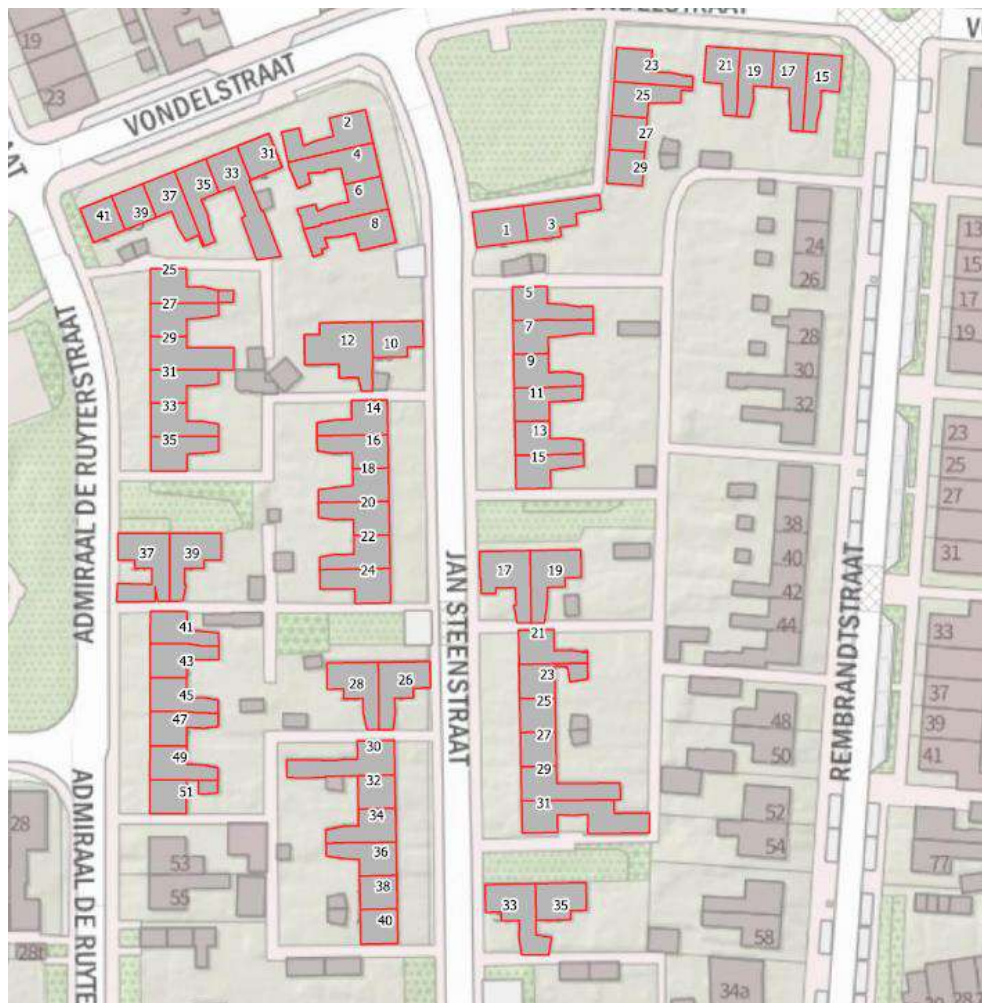
**Figuur 1.1** Locatie projectgebied (rood omlijnd). Bron kaartondergrond: PDOK.

Woonconcept is voornemens de woningen van complex 389.02 in het westen Steenwijk te slopen (zie figuur 1.1). Het betreft de volgende adressen: Vondelstraat 15 t/m 41 (oneven), Jan Steenstraat 1 t/m 36, 38 en 40 en Admiraal de Ruyterstraat 25 t/m 51 (oneven). Het projectgebied betreft 66 rijtjeswoningen met bouwjaar 1953 (zie figuur 1.2). Een pannendak ontbreekt. Het dak bestaat uit enkel (bitumen) dakleer. Tijdens de werkzaamheden wordt naast de sloop van de woningen ook de begroeiing en bestrating uit de tuinen van deze woningen verwijderd.

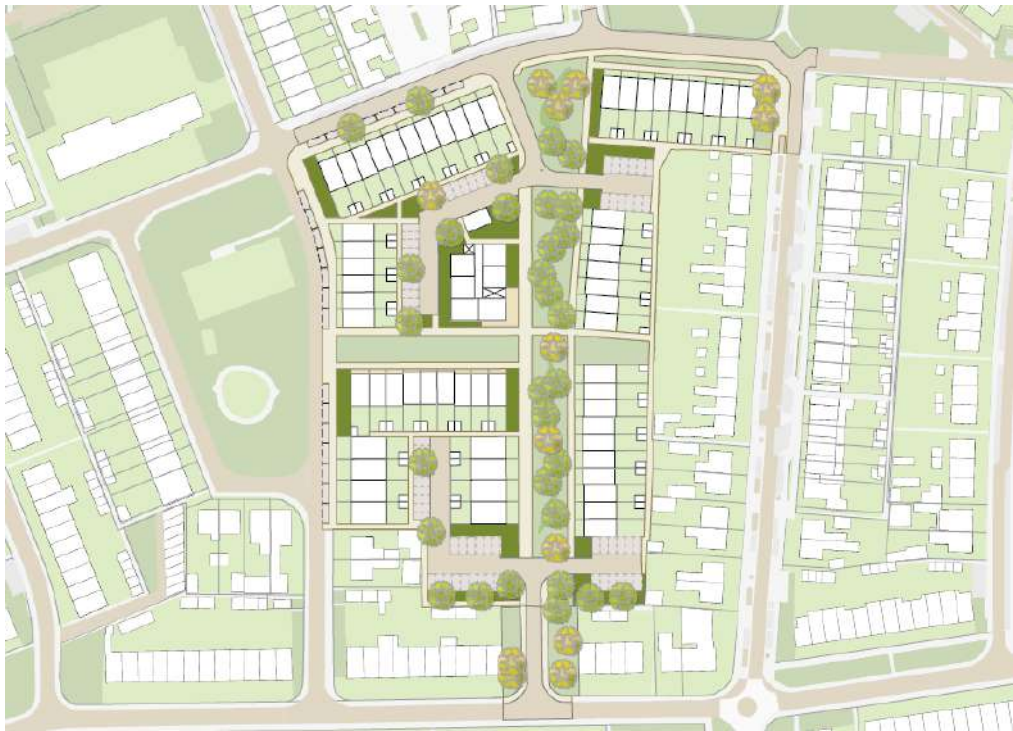
**Figuur 1.3** Toekomstige situering woningen. Bron: Woonconcept.

De huidige bebouwing, bestrating en begroeiing worden verwijderd om ruimte te maken voor nieuwbouw. Op moment van schrijven is het ontwerp van de nieuwbouw nog niet bekend. Het voorlopige plan bestaat uit het realiseren van circa 52 eengezinswoningen 8 levensloopbestendige woningen en 18 kleine appartementen. In onderstaand figuur 1.3 is de voorlopige toekomstige situatie op kaart weergegeven.

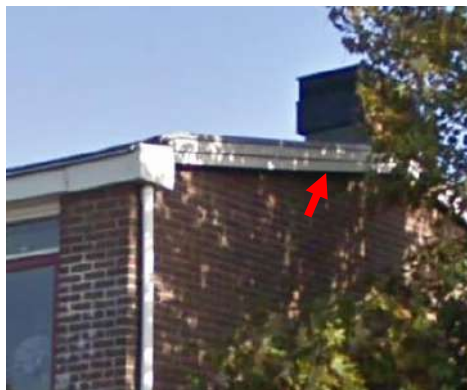
**Figuur 4.1** Locatie (rode pijl) ingevlogen gewone dwergvleermuis bij de kopgevel van Admiraal de Ruyterstraat 51.

- a. Binnen het projectgebied zijn in totaal één zomerverblijfplaats en twee paarverblijfplaatsen vastgesteld. Eén zomerverblijfplaats en één paarverblijfplaats van gewone dwergvleermuis zijn daadwerkelijk aangetroffen. De zomerverblijfplaats is vastgesteld aan de achterzijde van de woning Jan Steenstraat 38, waar een vleermuis onder de dakrand invliegend is waargenomen. Verder is een invliegende vleermuis waargenomen bij het boeiboord van de kopgevel Admiraal de Ruyterstraat 51. De verblijfplaats is vermoedelijk aanwezig in de spouwmuur (zie figuur 4.1). Daarnaast wordt op basis van vastgestelde baltsterritoria ook een paarverblijfplaats verwacht in de woning Jan Steenstraat 15 (zie bijlage 1). In de omgeving van het projectgebied zijn meer vleermuisverblijfplaatsen aangetroffen. Overige verblijfplaatsen zoals kraamverblijfplaatsen en belangrijke winterverblijfplaatsen van vleermuizen zijn niet aangetroffen en worden ook niet verwacht.

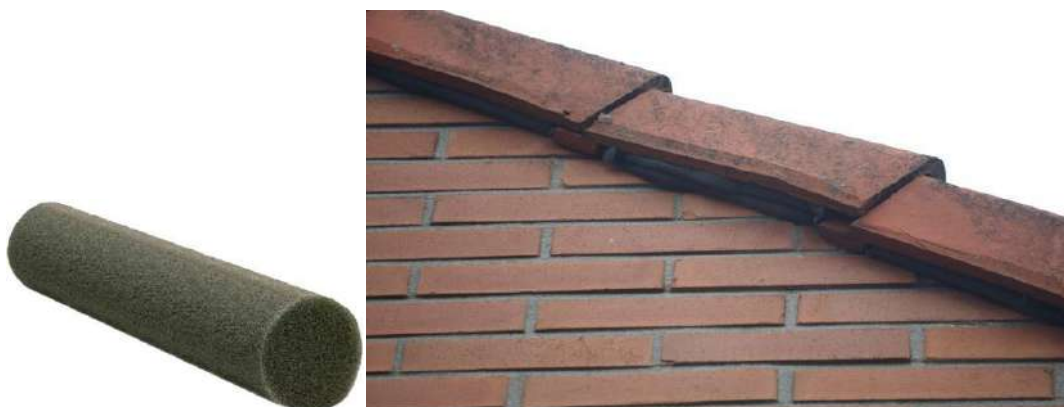
**Figuur 6.1** Voorbeeld van rugvulling te gebruiken om gaten en kieren op te vullen. Bron: Ecogroen.

9. Het ongeschikt maken wordt begeleid door een ecologisch deskundige op het gebied van vleermuizen.
10. Vanaf het moment dat de 1<sup>ste</sup> woning met verblijfplaats van de gewone dwergvleermuis wordt gesloopt (conform de huidige werkroute is dat Admiraal de Ruyterstraat 51), worden deze woning en alle navolgende woningen die nog niet gesloopt zijn, ongeschikt gemaakt voor vleermuizen (zowel het dak en de spouwmuren). Zie hiervoor ook bijlage 4 waarin de voorgenomen werkroute is weergegeven.

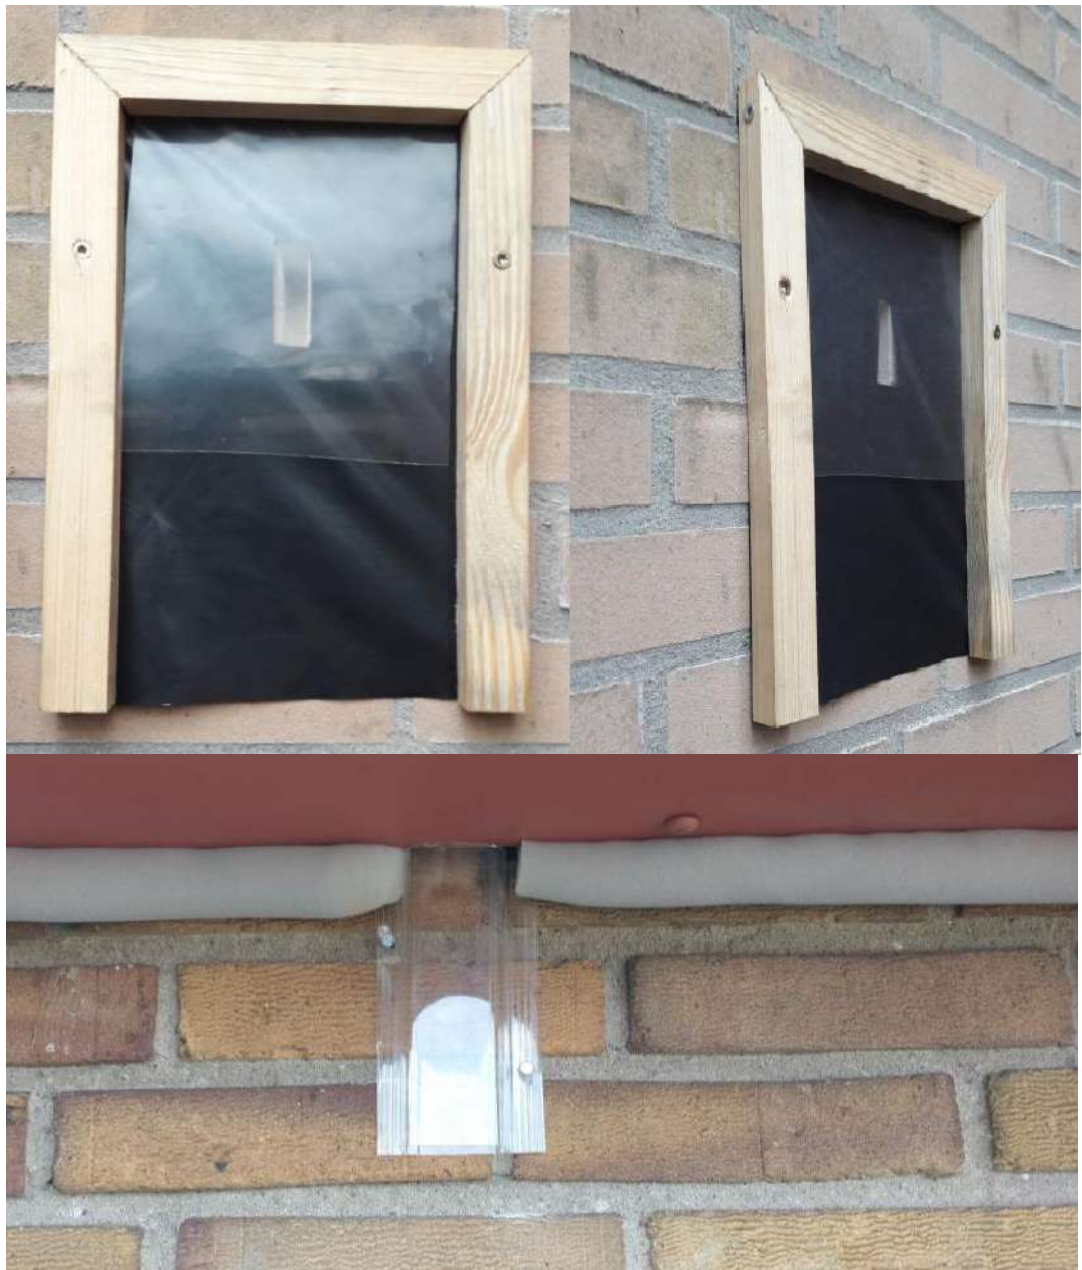
**Figuur 6.2** Boven: detailfoto vleermuisflap bij open stootvoeg. Onder: detailfoto vleermuiskoker bij ruimte tussen de muur en het overstek/boeiboord (voorbeeld). Bron: Ecogroen.

De sloopwerkzaamheden starten bij de woningen waar geen verblijfplaatsen van vleermuizen zijn aangetroffen. Deze woningen worden dan ook niet ongeschikt gemaakt voor vleermuizen. Conform de voorgenomen werkroute wordt gestart met de sloopwerkzaamheden bij Jan Steenstraat 24 (zie bijlage 4). Vanaf het moment dat de 1<sup>ste</sup> woning met verblijfplaats van de gewone dwergvleermuis wordt gesloopt (conform de werkroute Admiraal de Ruyterstraat 51), worden deze woning en alle navolgende woningen die nog niet gesloopt zijn, tijdig ongeschikt gemaakt voor vleermuizen (zowel het dak en de spouwmuren). Door alle navolgende woningen ongeschikt te maken, wordt voorkomen dat de vastgestelde vleermuizen verhuizen naar overige woningen binnen het projectgebied. Het ongeschikt maken gebeurt in de actieve periode van vleermuizen en door gebruik te maken van o.a. vleermuisflaps (zie paragraaf 6.1.3).

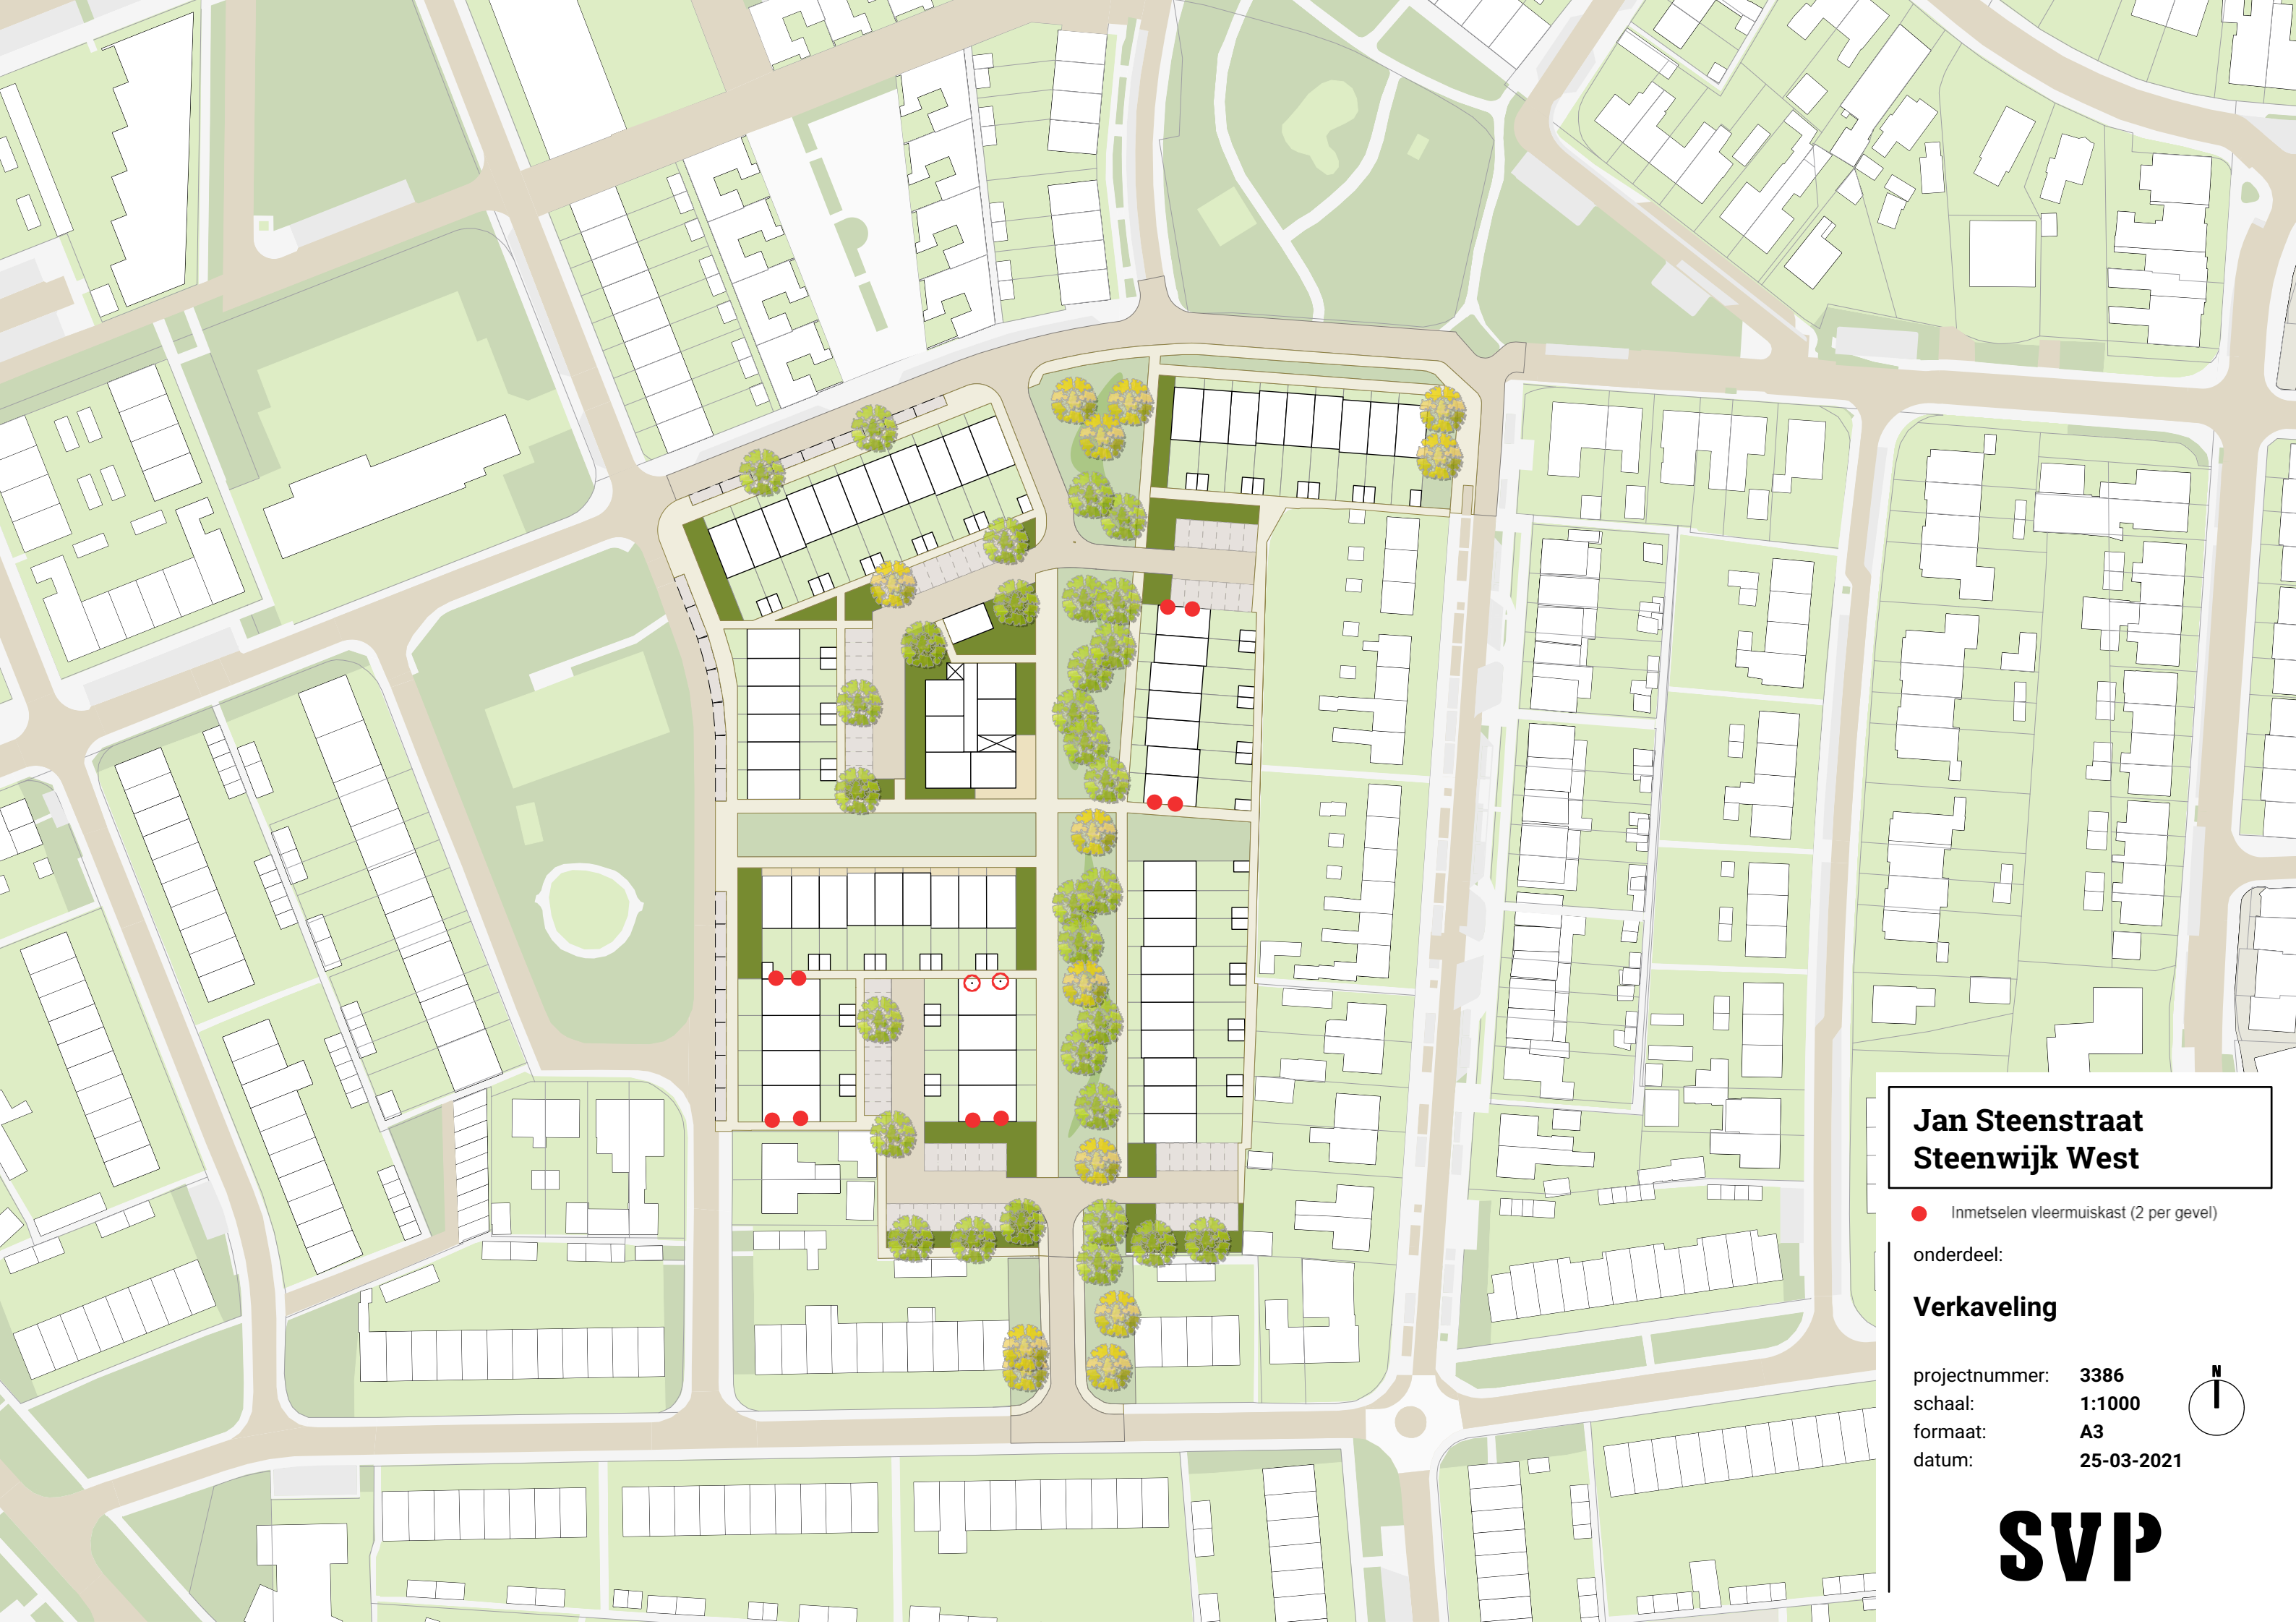
## Jan Steenstraat Steenwijk West

● Inmetselen vleermuiskast (2 per gevel)

- Wanneer plaatvormig isolatiemateriaal wordt toegepast, wordt dit materiaal opgeruwd of voorzien van kippengaas. Op deze wijze ontstaan geschikte hangplekken voor vleermuizen.

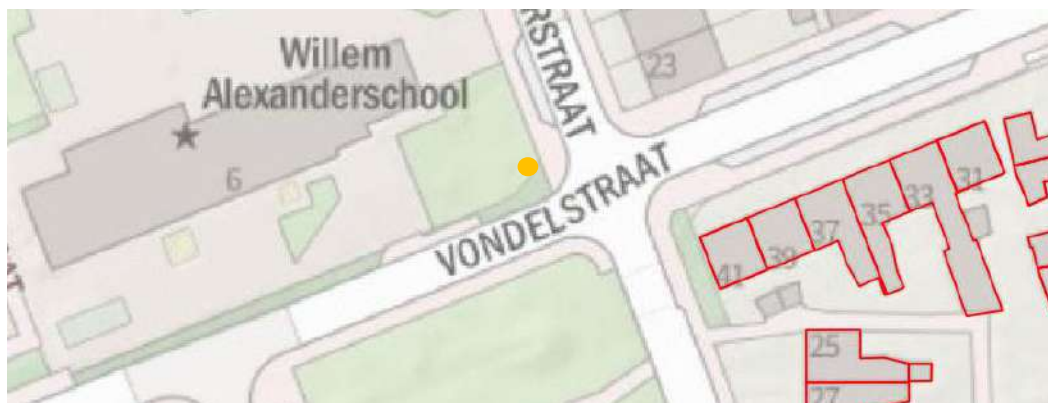
**Figuur B1** Waargenomen foeragerende egel (oranje stip) en de ligging van het projectgebied (rood omlijnd).

In de omgeving van het projectgebied zijn waarnemingen bekend van egel (NDFF, 2021). Waarnemingen van egel binnen het projectgebied ontbreken. De tuinen en het openbaar groen in de straten van het projectgebied worden mogelijk door egel gebruikt als foerageergebied. Mogelijk zijn er ook verblijfplaatsen aanwezig onder struiken, hagen en strooisellagen in de tuinen en het openbaar groen.

Egels zijn nacht actieve dieren en 's nachts, wanneer ze op zoek gaan naar voedsel, gemakkelijk waar te nemen. Tijdens de nachtelijke bezoeken voor vleermuizen is gelet op rondscharrelende egels als indicatie voor de aanwezigheid van verblijfplaatsen. Egels keren namelijk vaak meerdere keren per nacht terug naar hun verblijfplaats. Tijdens de nachtbezoeken zijn geen verblijfplaatsen van de egel aangetroffen in de tuinen in het projectgebied of egels aangetroffen die een binding hebben met het projectgebied. Wel is tijdens de nachtbezoeken éénmalig één foeragerende egel waargenomen. De foeragerende egel is aangetroffen in het groen rondom de Willem Alexanderschool aan de Admiraal de Ruyterstraat 6 op circa 20 meter van het projectgebied (zie bijlage 1). Het leefgebied blijft op deze locatie behouden. Op basis van het uitgevoerde onderzoek wordt de aanwezigheid van voortplantings- en andere vaste verblijfplaatsen van de egel binnen het projectgebied niet verwacht. Vervolgstappen ten aanzien van de egel zijn daarom niet aan de orde.
