**College van burgemeester en wethouders****GOEDGEKEURD**Vergadering van 22 maart 2022  
Beleid en Uitvoering - Openbare ruimte

**9            2022\_B&W\_00242            Informatienota over onderhoudstoestand brug  
Worstdijk nabij Kuinre - informeren****Samenstelling:**

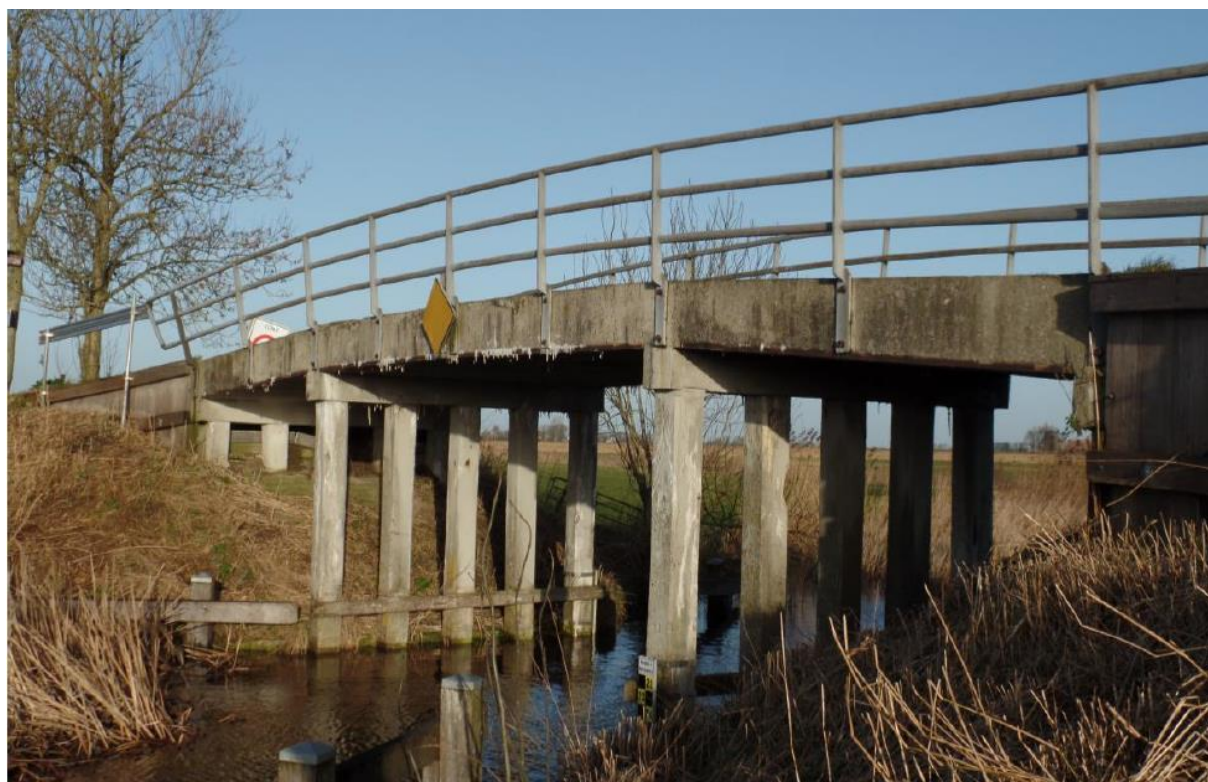
De verkeersbrug in de Worstdijk nabij Kuinre staat voor dit jaar op de planning voor het uitvoeren van groot onderhoud. Tijdens de voorschouw van deze werkzaamheden is geconstateerd dat de brug er slechter aan toe is dan wij uit het inspectierapport van 2020 hadden mogen verwachten. Om mogelijke risico's voor het zware (landbouw)verkeer uit te sluiten is er op 16 februari jl. besloten om de brug voor gemotoriseerd verkeer te stremmen.

*foto brug Worstdijk te Kuinre, zuidzijde brug*

Er kan nu vervolg worden gegeven aan het proces dat moet leiden tot een brug die zijn functie weer optimaal kan vervullen binnen alle geldende eisen en normen. De eerste stap hierin is het uitvoeren van verder betononderzoek om te kijken welke schades het beton exact vertoont, of er nog reststerkte is en wat mogelijke maatregelen zijn om de brug zijn functie weer te laten vervullen. Er worden boorkernen van de constructie gemaakt, die in het laboratorium worden onderzocht en waaruit een advies over de restlevensduur van de constructie opgesteld wordt. Begin april ontvangen we de eindconclusie.

De uitkomsten van dit onderzoek bepalen welke maatregelen uitgevoerd moeten worden. In het meest positieve geval is dit een betonrenovatie met overige herstelmaatregelen. In het meest negatieve geval is dit een complete vervanging van de brug.

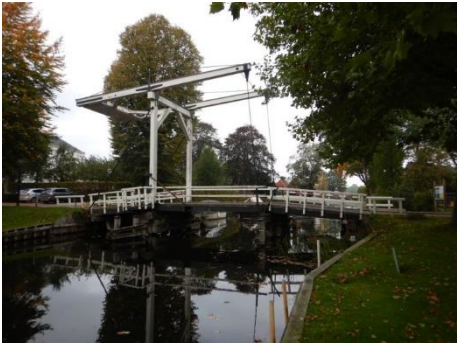
| Kunstwerknummer + locatie | Maatregel vanuit MJOP | Actie gemeente |
|---|---|---|
| <p>BZBB03 – Matenbrug te Blokzijl</p> | <p>Het advies is om het rijdek te herberekenen en eventueel een gewichtsbepierking in te stellen.</p> | <p>De herberekening is uitgevoerd en de conclusie is om gewichtsbepierking in te stellen op de brug. De brug is berekend met de verkeersklassen van destijds. Inmiddels zijn de huidige voertuigen groter en zwaarder geworden, waardoor de brug te zwaar belast wordt. Het instellen van een gewichtsbepierking heeft gevolgen voor de verkeersstromen in en rond Blokzijl, waar zich al verkeersproblemen voordoen. We zullen hierover goed communiceren met plaatselijk belang, inwoners, ondernemers en overige stakeholders</p> |

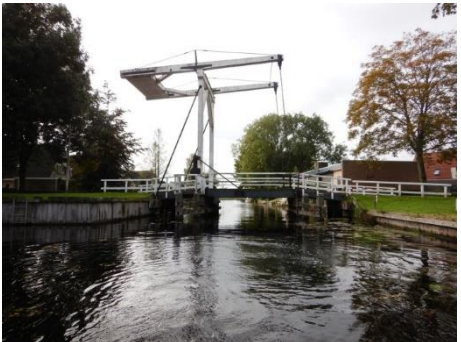
| Kunstwerknummer + locatie | Maatregel vanuit MJOP | Actie gemeente |
|---|---|---|
| <p>BZBB05 – Noordermatenbrug te Blokzijl</p> | <p>Het advies is om het rijdek te herberekenen en eventueel een gewichtsbepierking in te stellen.</p> | <p>De herberekening is uitgevoerd en de conclusie is om gewichtsbepierking in te stellen op de brug. De brug is berekend met de verkeersklassen van destijds. Inmiddels zijn de huidige voertuigen groter en zwaarder geworden, waardoor de brug te zwaar belast wordt. Het instellen van een gewichtsbepierking heeft gevolgen voor de verkeersstromen in en rond Blokzijl, waar zich al verkeersproblemen voordoen. We zullen hierover goed communiceren met plaatselijk belang, inwoners, ondernemers en overige stakeholders.</p> |

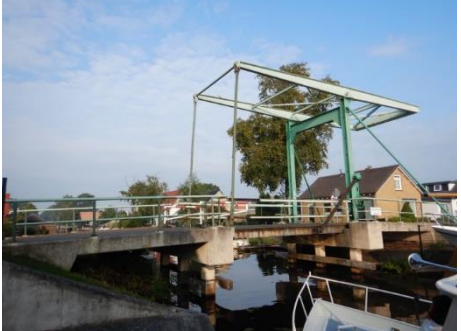
| Kunstwerknummer + locatie | Maatregel vanuit MJOP | Actie gemeente |
|---|---|---|
| <p>DGBB36 – Brug in Jonenweg te Giethoorn</p> | <p>Het advies is om de staaldiktes op meerdere locaties te meten om de staalafname te bepalen en op basis hiervan een afweging te maken voor groot onderhoud of het vervangen van het val, inclusief een kostenraming voor de onderhoudskosten.</p> | <p>Het nader onderzoek is uitgevoerd. Dit jaar zal er groot onderhoud worden uitgevoerd aan de brug waaronder het vervangen van de val.</p> <p>De kosten hiervan vallen binnen het geraamde onderhoudsbudget.</p> |

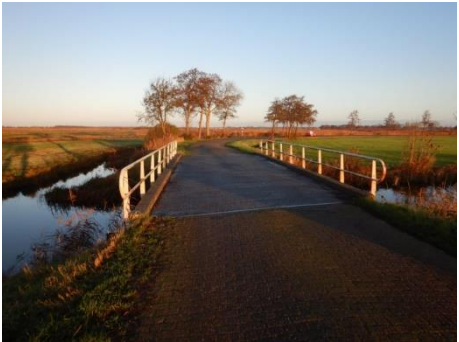
| <p>GNBV06 – Brug in de gasthuisdijk te Giethoorn</p> | <p>Het advies is om een archiefstudie te doen naar de constructie opbouw om de oorzaak van het ontbreken van de fundering te achterhalen.</p> | <p>De tekeningen van de brug zijn opgevraagd bij DIM. De brug is ontworpen zonder landhoofden. De brug wordt gedragen door de 8 betonnen palen waar het brugdek op rust. Het landhoofd is echter niet gefundeerd. Er wordt een ingenieursbureau ingeschakeld om ons te adviseren over deze brug.</p> <p>Omdat de brug hier al bijna 50 jaar op deze wijze ligt en er geen schades aan de brug, fundering en oevers zijn geconstateerd verwachten wij hier geen grootschalige werkzaamheden.</p> |

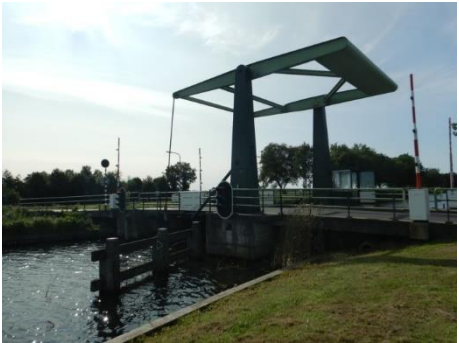
| <p>SCBB02 – brug Halfwegdiep te Scheerwolde</p> | <p>Het advies is om de staaldiktes op meerdere locaties te meten om de staalafname te bepalen en op basis hiervan een afweging te maken voor groot onderhoud of het vervangen van het val, inclusief een kostenraming voor de onderhoudskosten.</p> | <p>Het nader onderzoek is uitgevoerd. Wij zijn op dit moment in gesprek met bedrijf Spie voor het elektrische en werktuigbouwkundige gedeelte (E&amp;W) hoe we zoveel mogelijk werk kunnen combineren. Door de nieuwste Europese wetgeving Machinerichtlijn dient er bij een substantiële wijziging aan het E&amp;W het gehele kunstwerk te voldoen aan deze richtlijn. Dit kan dus ook invloed hebben op de civiele onderdelen zoals landhoofden en fundatie.</p> <p>Door de werkzaamheden verantwoord over enkele jaren te spreiden verwachten we binnen de geraamde kosten te blijven.</p> |

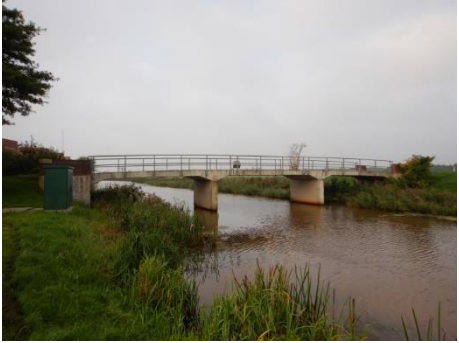
| <p>STBV30 – brug in het Woldmeentepad te Steenwijk</p> | <p>Het advies is om een nader onderzoek uit te voeren naar het chloridegehalte van de tandoplegging en naar een gepaste (herstel)maatregel.</p> | <p>Een gespecialiseerd bureau heeft inmiddels een visuele inspectie uitgevoerd. Hieruit is naar voren gekomen dat de oplegging van het middelste veld van de brug er slecht uitziet. Er moet nader constructief onderzoek plaatsvinden. Op de tandoplegging na is de brug nog in redelijke staat.</p> <p>Er zijn mogelijkheden om met relatief kleine maatregelen deze brug te herstellen. De kosten hiervan kunnen nog niet inzichtelijk worden gemaakt. De kans bestaat dat de situatie tegenvalt waardoor er met niet geraamde kosten van groot onderhoud rekening moet worden gehouden.</p> |

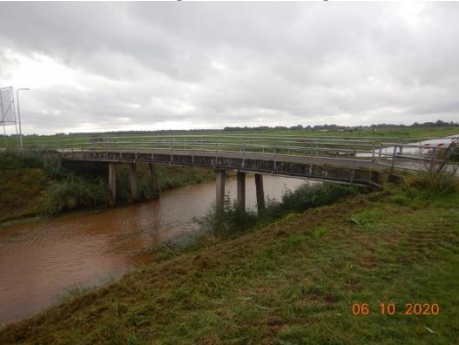
| <p>WTBV01 – brug in Wetering-West</p> | <p>Het advies is om aan de onderzijde van het rijdek het beton op drie locaties te laten beproeven op ASR (betonrot). Verder is het advies om het beton onder het asfalt te beoordelen door boringen uit te voeren.</p> | <p>Een gespecialiseerd bureau heeft inmiddels een visuele inspectie uitgevoerd. De uitkomst is dat er aantasting is geconstateerd, maar dat er nog geen conclusies kunnen worden getrokken. Er worden boorkernen van het brugdek genomen. Deze moeten worden geanalyseerd in een laboratorium, waarna er een rapportage wordt opgesteld. Dit onderzoek wordt gecombineerd met het onderzoek aan de brug Worstdijk te Kuinre. Eind maart / begin april verwachten we de rapportage te ontvangen. Wel wordt al geconcludeerd dat de brug te slank is naar de huidige technische eisen qua verkeersklasse.</p> <p>De kans bestaat dat de situatie tegenvalt waardoor er met niet geraamde kosten van groot onderhoud rekening moet worden gehouden. De kans is ook aanwezig dat de brug zelfs vervangen moet worden.</p> |

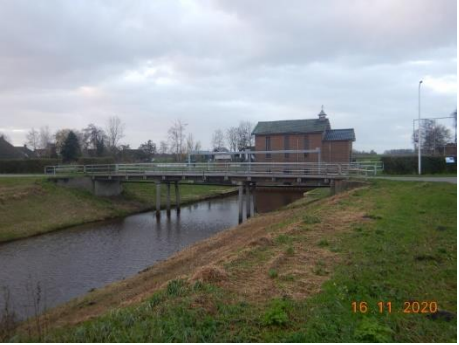
| <p>WTBV02 – brug in Wetering-Oost</p> | <p>Het advies is om aan de onderzijde van het rijdek het beton op drie locaties te laten beproeven op ASR (betonrot). Verder is het advies om het beton onder het asfalt te beoordelen door boringen uit te voeren.</p> | <p>Een gespecialiseerd bureau heeft inmiddels een visuele inspectie uitgevoerd. De uitkomst is dat er aantasting is geconstateerd, maar dat er nog geen conclusies kunnen worden getrokken. Er worden boorkernen van het brugdek genomen. Deze moeten worden geanalyseerd in een laboratorium, waarna er een rapportage wordt opgesteld. Dit onderzoek wordt gecombineerd met het onderzoek aan de brug Worstdijk te Kuinre. Eind maart / begin april verwachten we de rapportage te ontvangen. Wel wordt al geconcludeerd dat de brug te slank is naar de huidige technische eisen qua verkeersklasse.</p> <p>De kans bestaat dat de situatie tegenvalt waardoor er met niet geraamde kosten van groot onderhoud rekening moet worden gehouden. De kans is ook aanwezig dat de brug zelfs vervangen moet worden.</p> |
